Villa di Diomede

Abbildungen 1-32

Abbildungsverzeichnis

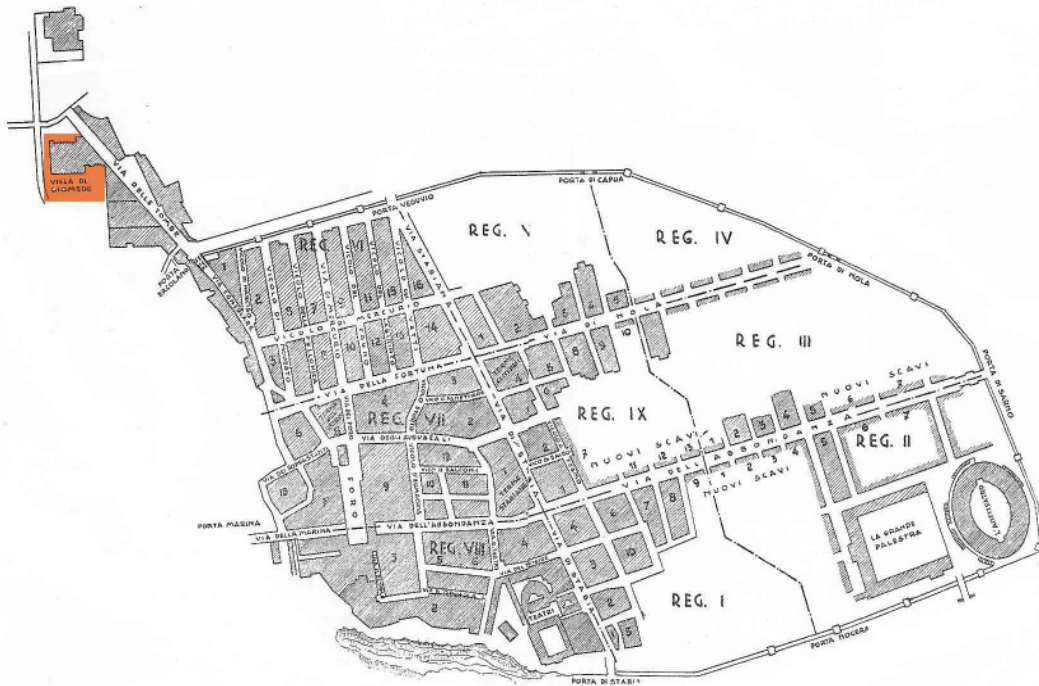
Abb. 1 - Lage der Villa di Diomede im Nordwesten Pompejis.

- 1 Lage der Villa di Diomede an der nordwestlichen Gräberstraße vor der Stadtmauer von Pompeji nach A. Maiuri, Pompei (Rom 1953). -
- 2 Gräberstraße vor der Porta Ercolano mit samnitischen Gräbern A und B im ansteigenden Gelände und tiefer liegender Ostfassade der Villa. - Plan Verfasser nach CTP

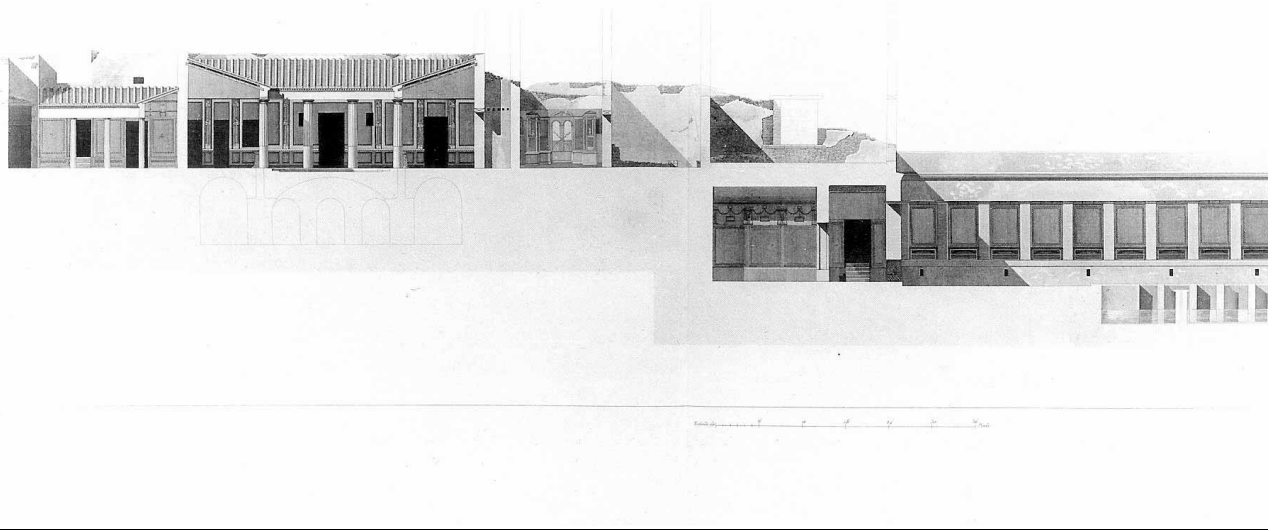
Abb. 12 - Längsschnitt durch die Villa von François Mazois.

- 11 Grundriss der Villa von François Mazois. - Mazois II Taf. 47.
- 12 Längsschnitt durch die Villa mit Blick nach Süden, östliche Hälfte. Deutlich erkennbar die Dekoration II. Stils in Raum 4,3, die Balkenlöcher der Holzdecke über dem Wandschrank 2,7 und die Dekoration der Längswand von Raum 5,9 im Gartengeschoss. - Mazois II Taf. 48, Det.

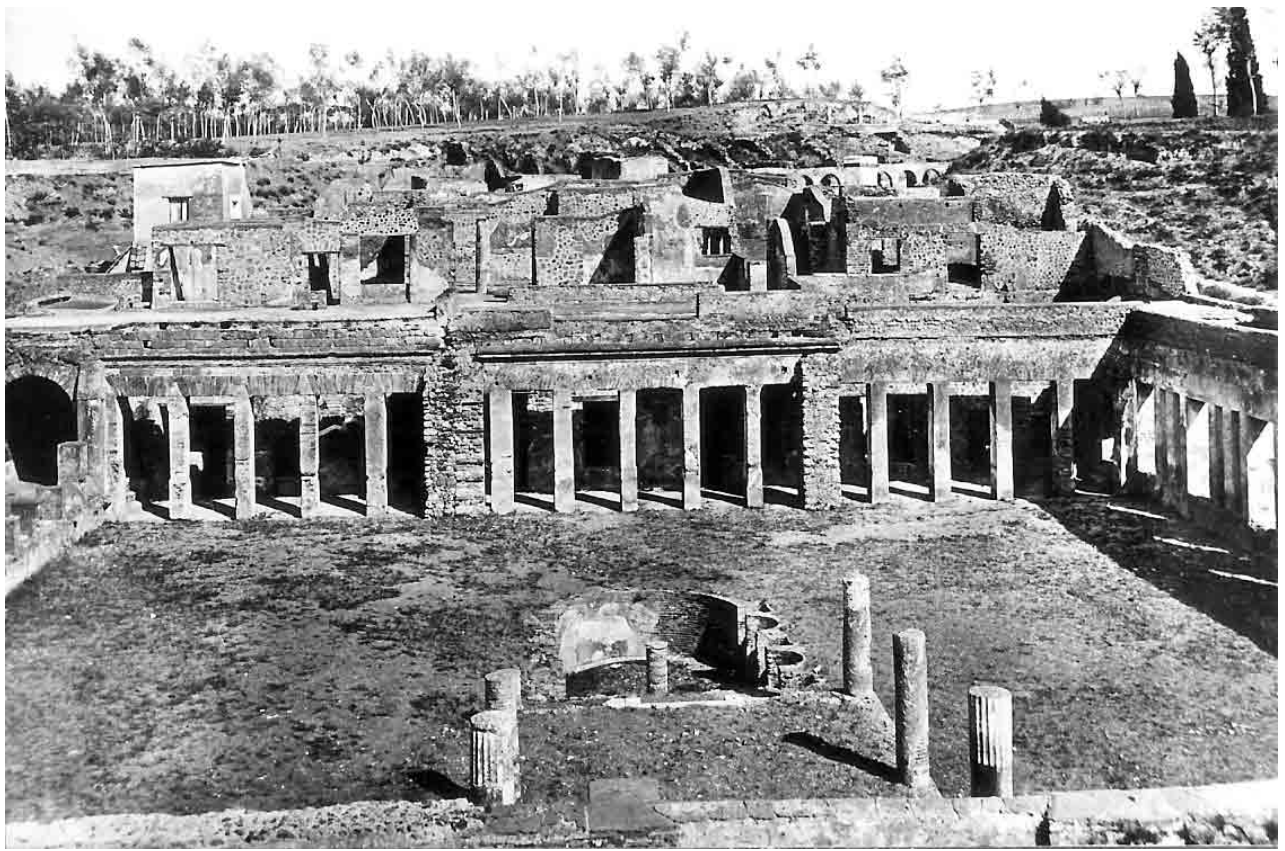
Abb. 13 - Ansicht der Villa von Westen gegen Ende des 19. Jahrhunderts.

- 13 Ansicht der Villa von Westen gegen Ende des 19. Jahrhunderts. Die beiden Abstützungen vor Saales 4,9, die Stützpfeiler in jedem zweiten Interkolumnium der Portikus 5b und das Gärtnerhaus sind noch erhalten. - Photo Brogi 5071.

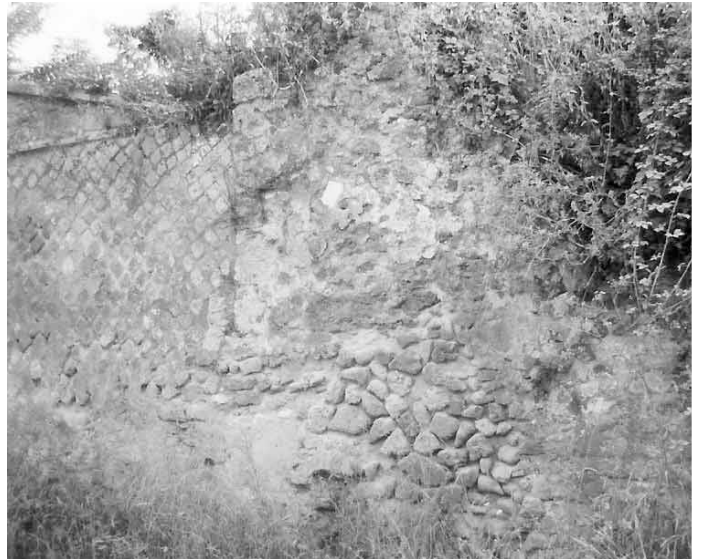
Abb. 24 - Südostecke der Villa mit anstoßendem Grab 23 des Cn. Vibius Saturninus (li.).

- 24 Ostfassade. Kalkquader in der Südostecke des Gebäudes mit anstoßendem Retikulatmauerwerk des jüngeren Grabes 23 des Cnaeus Vibius Saturninus. - Photo Verf.

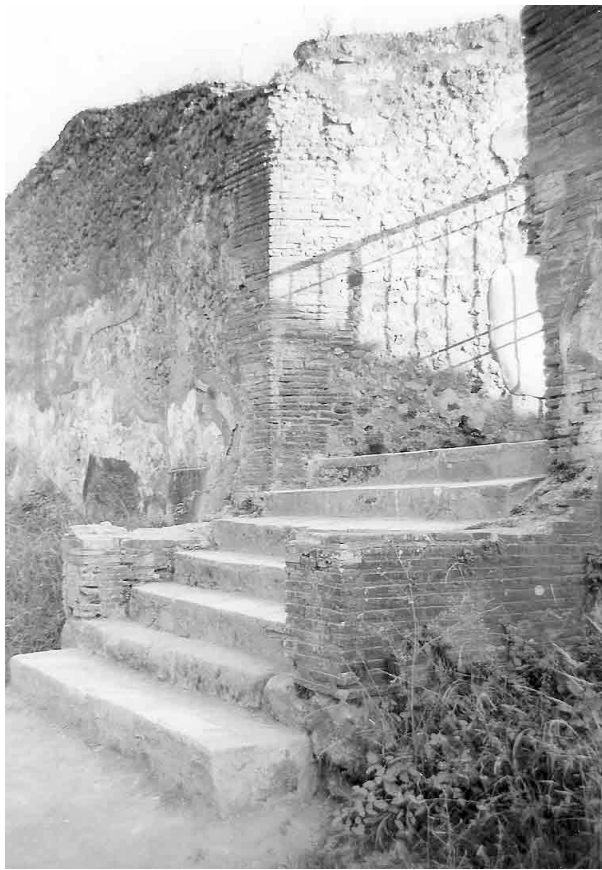
Abb. 25 - Haupteingang der Villa. Die Reste der beiden Säulen des Vordachs sind heute zerstört.

- 25 Ostfassade. Haupteingang zur Villa. - Photo Verf.
- 26 Ostfassade. Nachträglich zugesetzte Tür zum Raum 5,18 und dem Korridor zum Gartengeschoss der Villa. - Photo Verf.

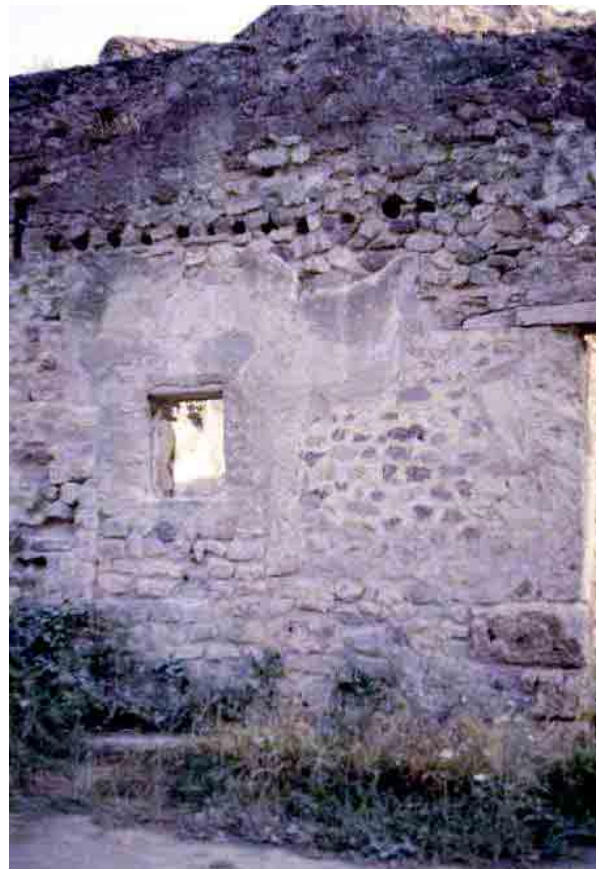
Abb. 26 - Vermauerte Tür zum Korridor ins Gartengeschloß mit Balkenlöchern eines Vordaches.

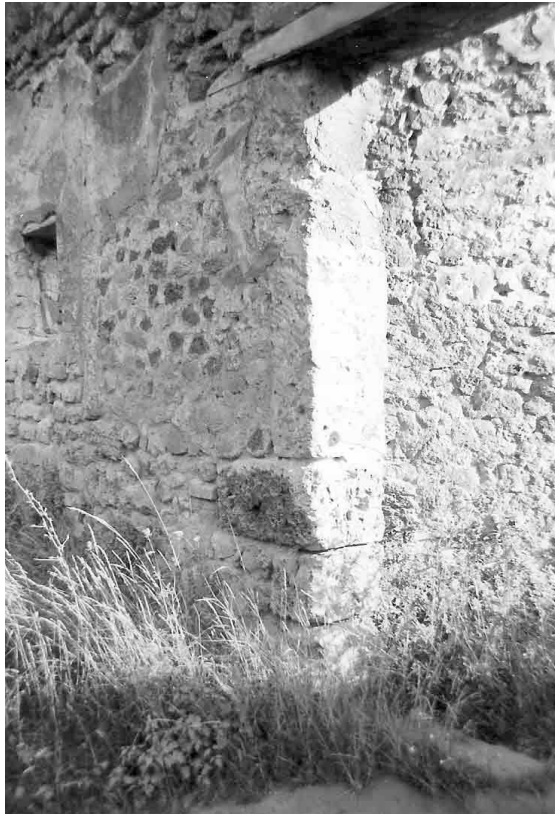
Abb. 27 - Wageneinfahrt zum Wirtschaftstrakt der Villa.

- 27 Ostfassade der Villa mit Wageneinfahrt zum Raum 7,1 des Wirtschaftstraktes. - Photo Verf.
- 28 Ostfassade der Villa. Nordostecke des Wirtschaftstraktes. - Photo Verf.

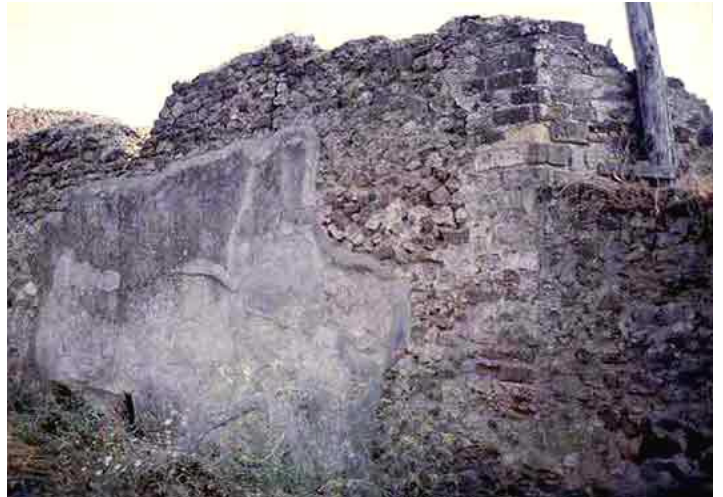
Abb. 28 - Nordostecke des Wirtschaftstraktes mit Schlitzfenster zum Raum 7,5.

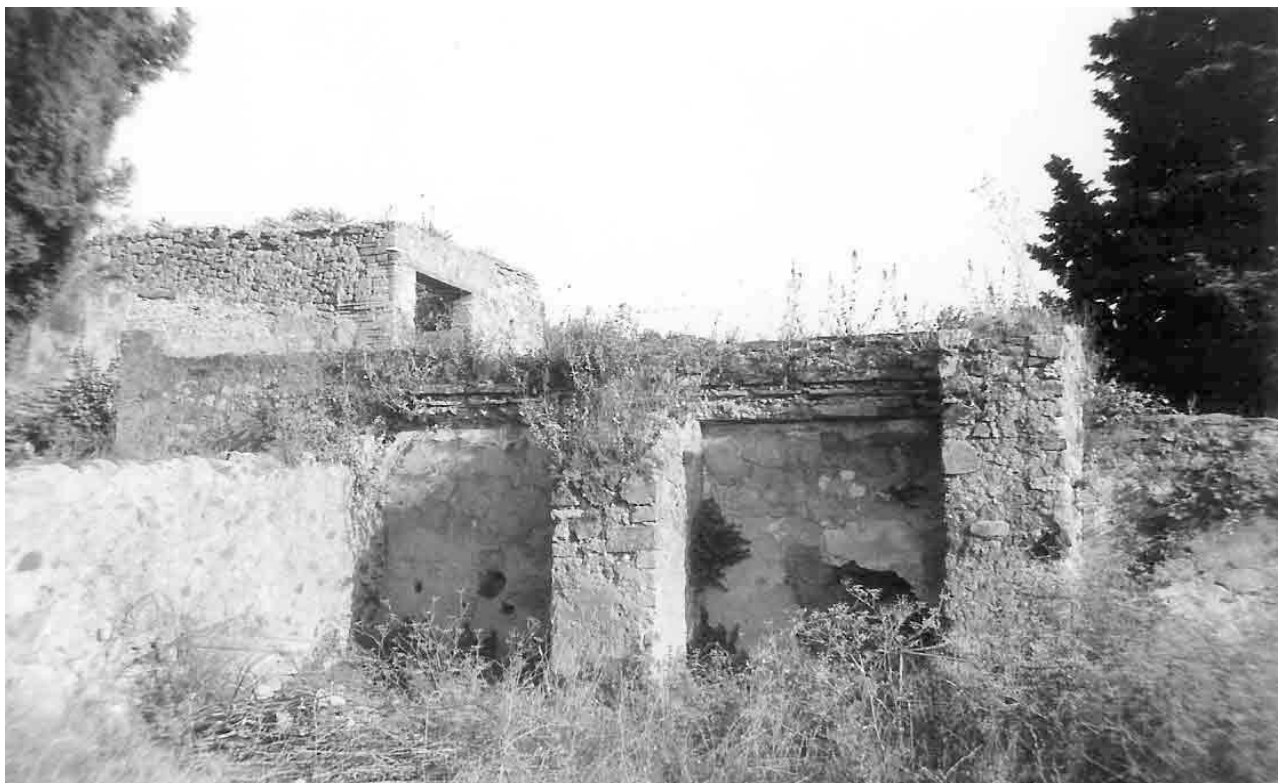
Abb. 29 - Nordostende der Portikus 5d mit umlaufendem Gesims und dagegen gesetzten, vielleicht modernen Abstützungen.

- 29 Nordfassade. Angesetzte Stützpfiler in Höhe des östlichen Endes von Portikus 5d. - Photo Verf.
- 30 Westfassade mit Stützpfilern, die die Mauer gegen ein Abrutschen zum tiefer liegenden Strand hin sicherten. Im Vordergrund Raum 5,2bis. - Photo Verf.

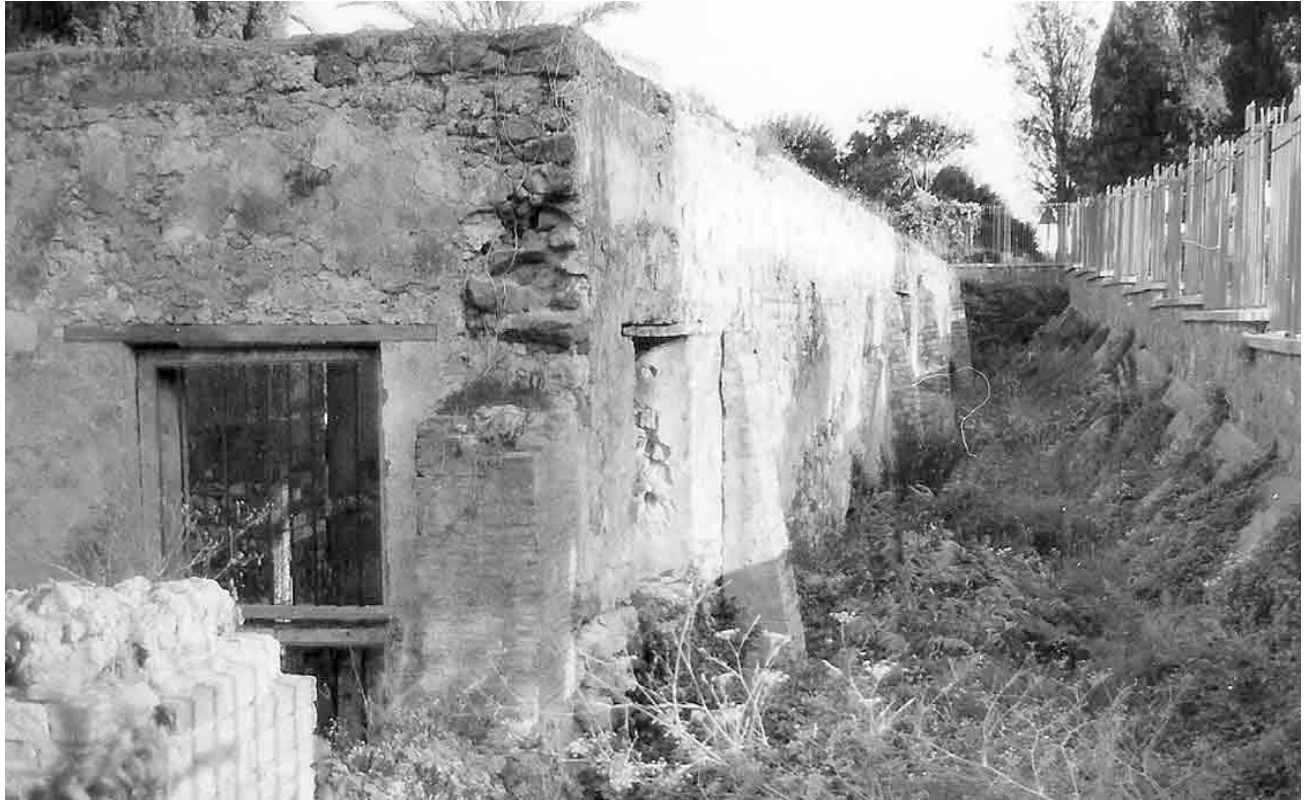
Abb. 30 - Westfassade der Villa mit antiken Stützpfelern und Resten des Raumes 5,2bis (li.).

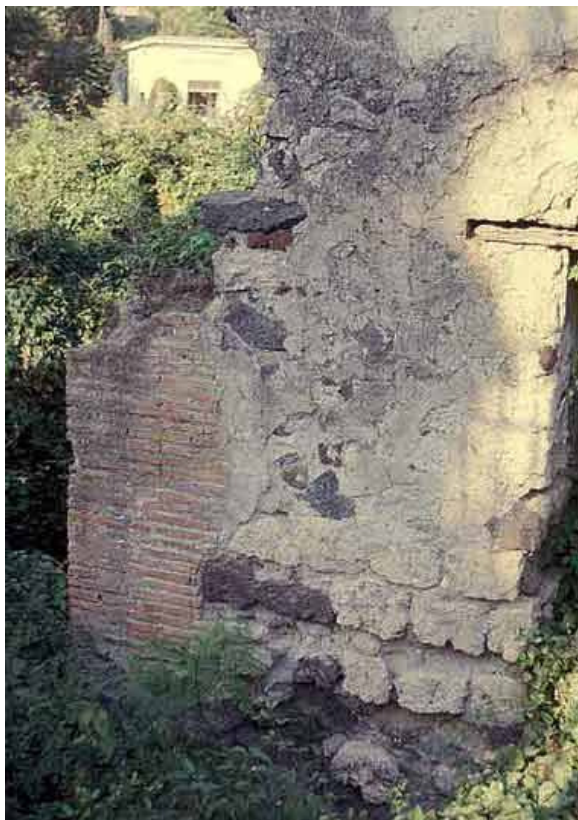
Abb. 31 - Erdbebenschaden. Links die in Ziegelmauerwerk ausgebesserte Fensterlaibung von Raum 5,2bis.

- 31 Westfassade. Südwestecke von Raum 5,2bis mit einer Erdbebenflickung aus Ziegelmauerwerk. - Photo Verf.
- 32 Südfassade. Westliches Ende mit Raum 5,2. Deutlich erkennbar unter dem antiken Außenputz die Vermauerung der Fenster der Gartenportikus. Darüber im Putz Balkenlöcher einer Pergola über der *Ambulatio C.* - Photo Verf.

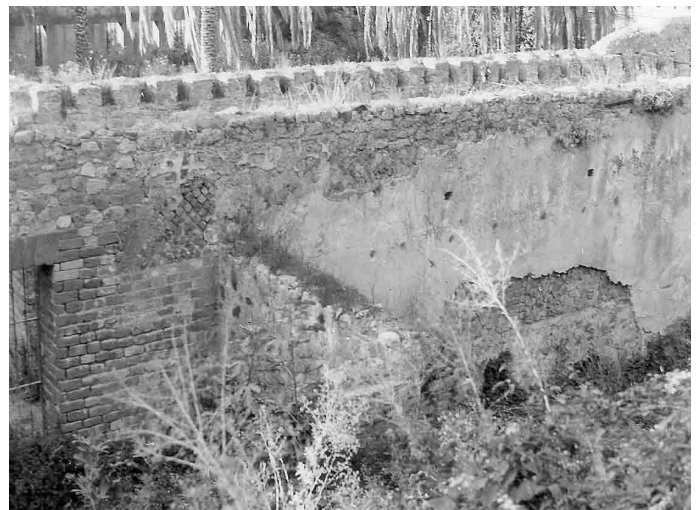
Abb. 32 - Südfassade der Villa mit antikem Außenputz. Rechts der Eingang zum Eckraum 5,2.
