Thomas H. M. Fontaine

**Villa di Diomede**

**Abbildungen 98-176**

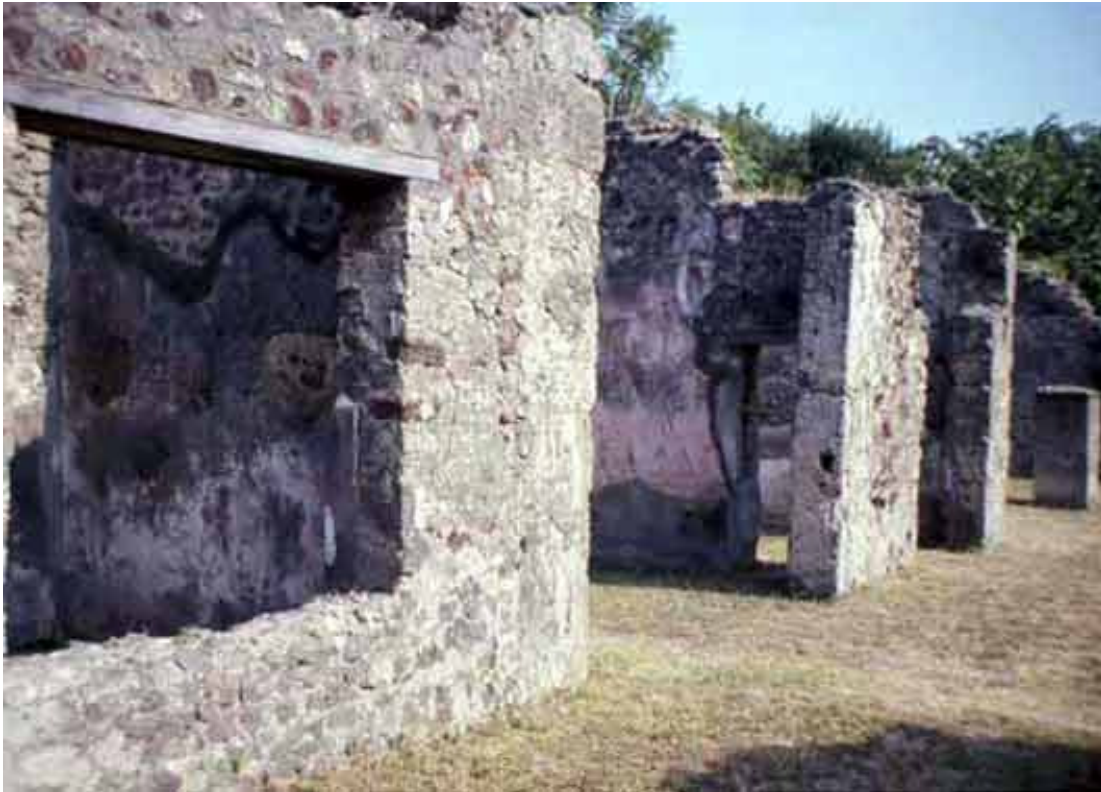
Abb. 98 - Blick auf die sich zur Loggia 4 öffnenden Räume. Li. das Fenster von 2,6, dann die Räume 4,2-4,5 mit Türlaibungen aus Kalkquadern in ihrer Westwand.

- 98 Loggia 4. Blick auf die im Osten gelegene Raumflucht. - Photo Verf.
- 99 Loggia 4. Ansicht von Westen mit vermauerter Säule nördlich von Saal 4,9. - Photo Verf.

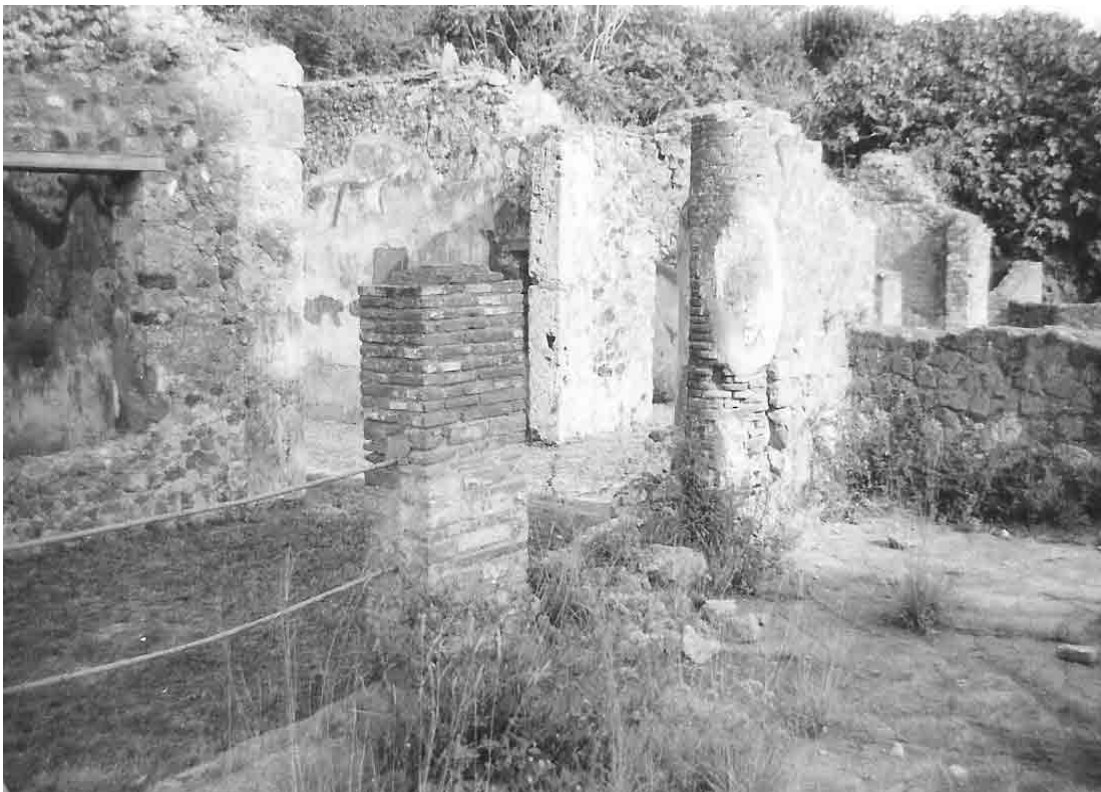
Abb. 99 - Blick von der Terrasse A auf den nördlichen Teil der Loggia 4 mit einer vermauerten Säule nördlich von Saal 4,9 (re.). Links das große Westfenster von Raum 2,6. Vorne neben dem Ziegelpfeiler eine Schwelle mit Anschlag für die zur Terrasse A sich öffnende Tür in der Westwand von Loggia 4.

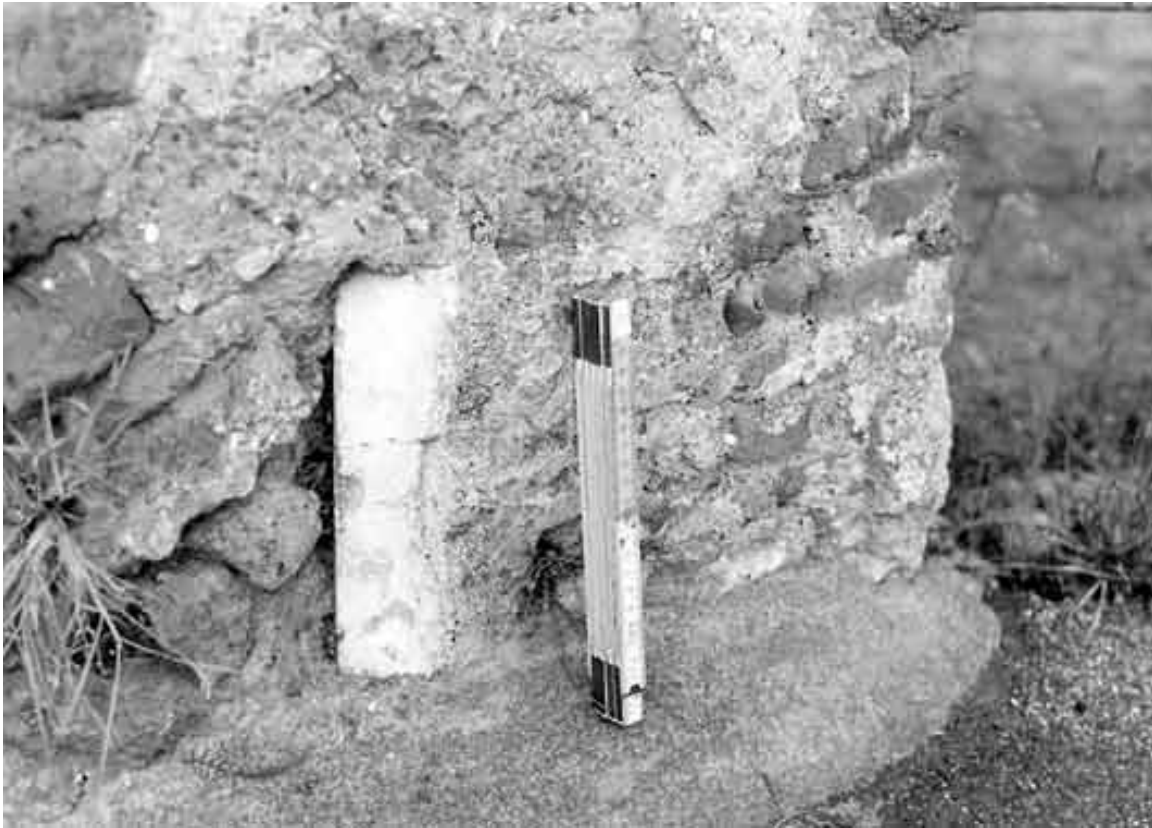
Abb. 100 - Loggia 4. Blick von Westen auf eine vermauerte Säule südlich von Raum 4,1 mit scharfkantiger dorischer Kanellur-

- 100 Loggia 4. Kannelüre einer der in der Wandzunge südlich von 4,1 verbauten dorischen Säule. - Photo Verf.
- 101 Grundriss der Loggia 4 in ihrem ursprünglichen Bauzustand. - Iwanoff II Taf. 4.

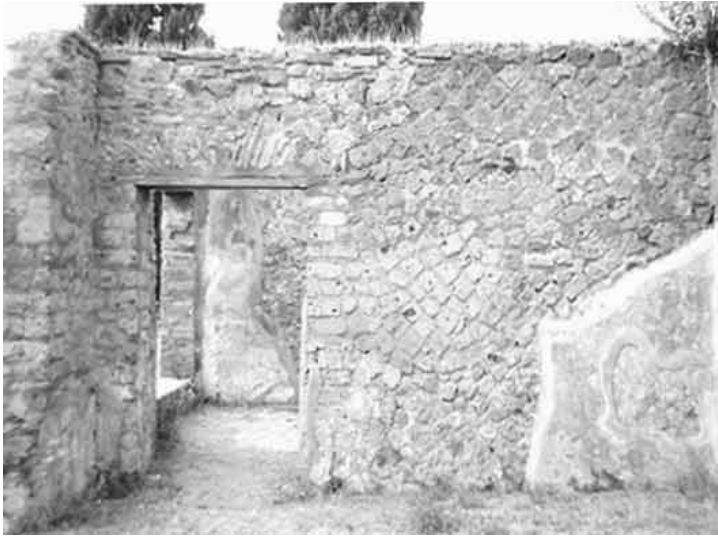
Abb. 102 - Loggia 4. Nordende mit Eingang zum Raum 4,1. Links das fast bis zum Boden reichende Aussichtsfenster in der Westwand des Raumes.

- 102 Loggia 4. Nordwand mit Tür nach 4,1. - Photo Verf.
- 103 Raum 4,1. Satyr und schlafende Mänade. Neapel, Museo Nazionale Inv. Nr. 27703. - Photo Verf.

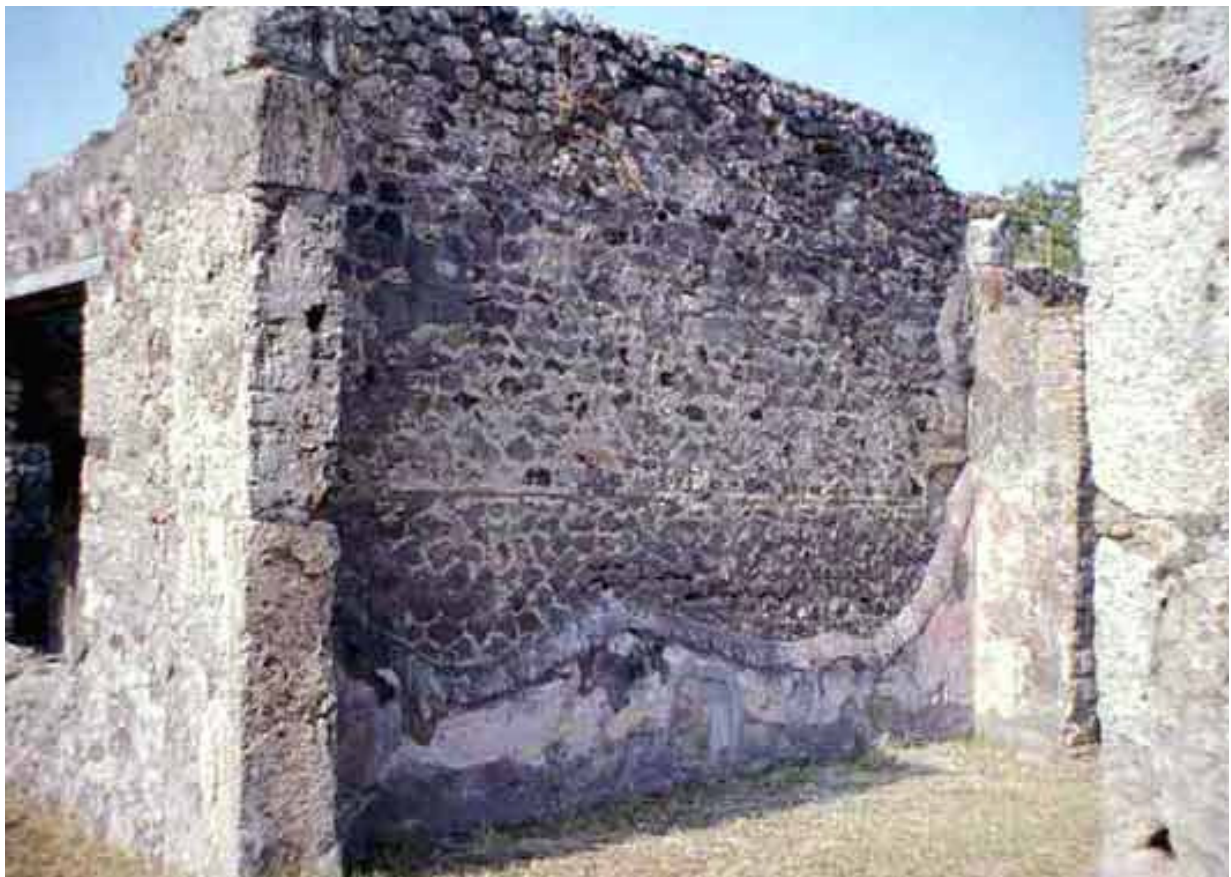
Abb. 108 - Tablinum 4,2. Nordwand mit heutigem Erhaltungszustand des Wandputzes.

- 108 Tablinum 4,2. Nordwand. Heutiger Erhaltungszustand des Wandputzes. - Photo Verf.
- 109 Tablinum 4,2. Nordwestecke. - Photo Verf.
- 110 Tablinum 4,2. Nordostecke von Peristyl 2 aus gesehen. - Photo Verf.

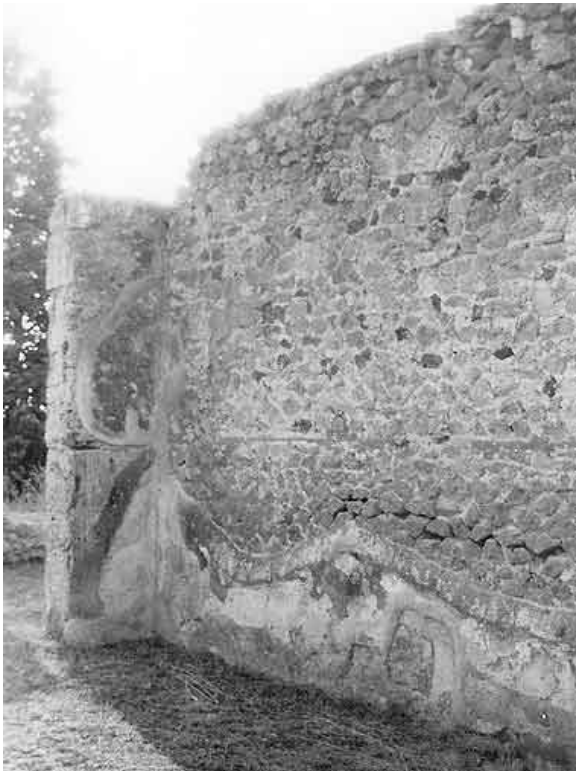
Abb. 109 - Tablinum 4,2. Nordwestecke mit Kalkquadern.

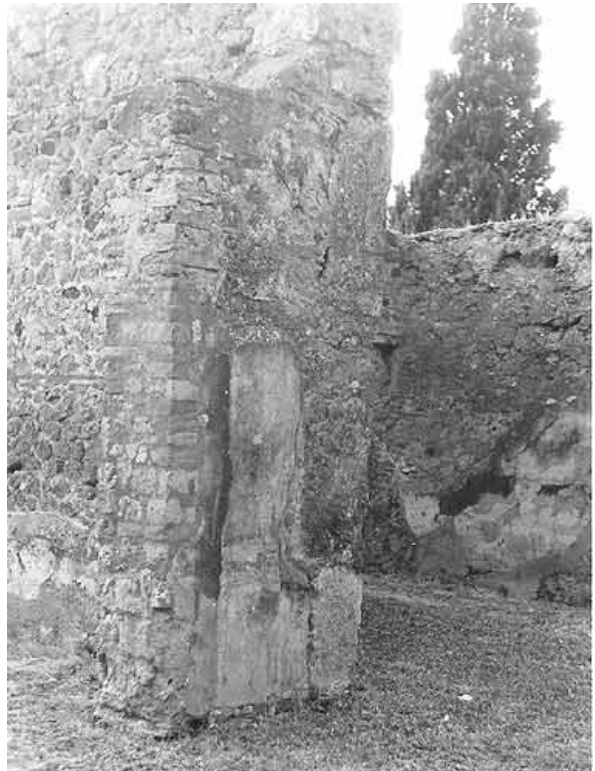
Abb. 110 - Tablinum 4,2. Blick vom Peristyl 2 auf die Nordostecke mit nachträglich angefügter Verbreiterung der Wandzunge.

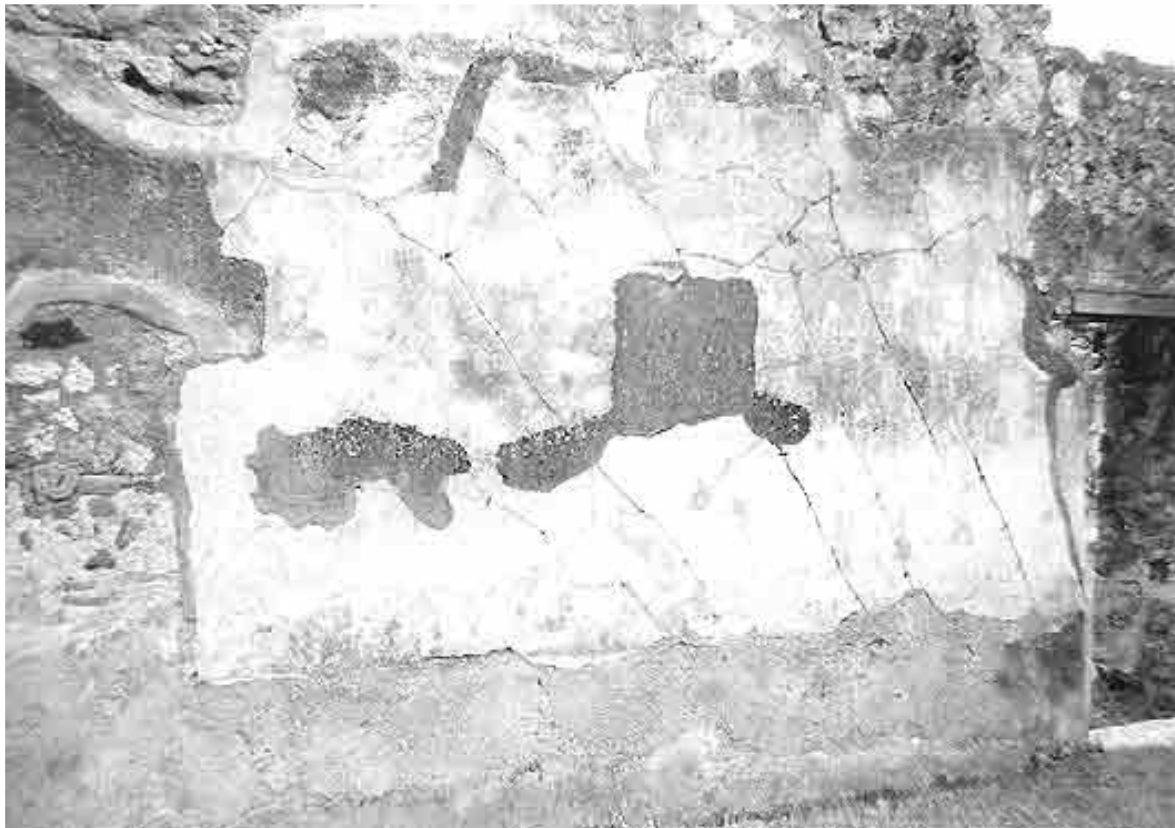
Abb. 115 - Tablinum 4,2. Südwand mit großer Fehlstelle, an der das Mittelbild entfernt wurde. Die modern ausgeputzte Stelle ist wesentlich größer als die auf dem Kupfer der „Gli Ornati“ wiedergegebenen Tondi.

- 114 Tablinum 4,2. Nordwand. Detail des Kupferstichs der „Gli Ornati“. Rechtes Wandfeld mit Maskentondo aus Raum 2,6. - Gli Ornati I Taf. 10.
- 115 Tablinum 4,2. Südwand. - Photo Verf.

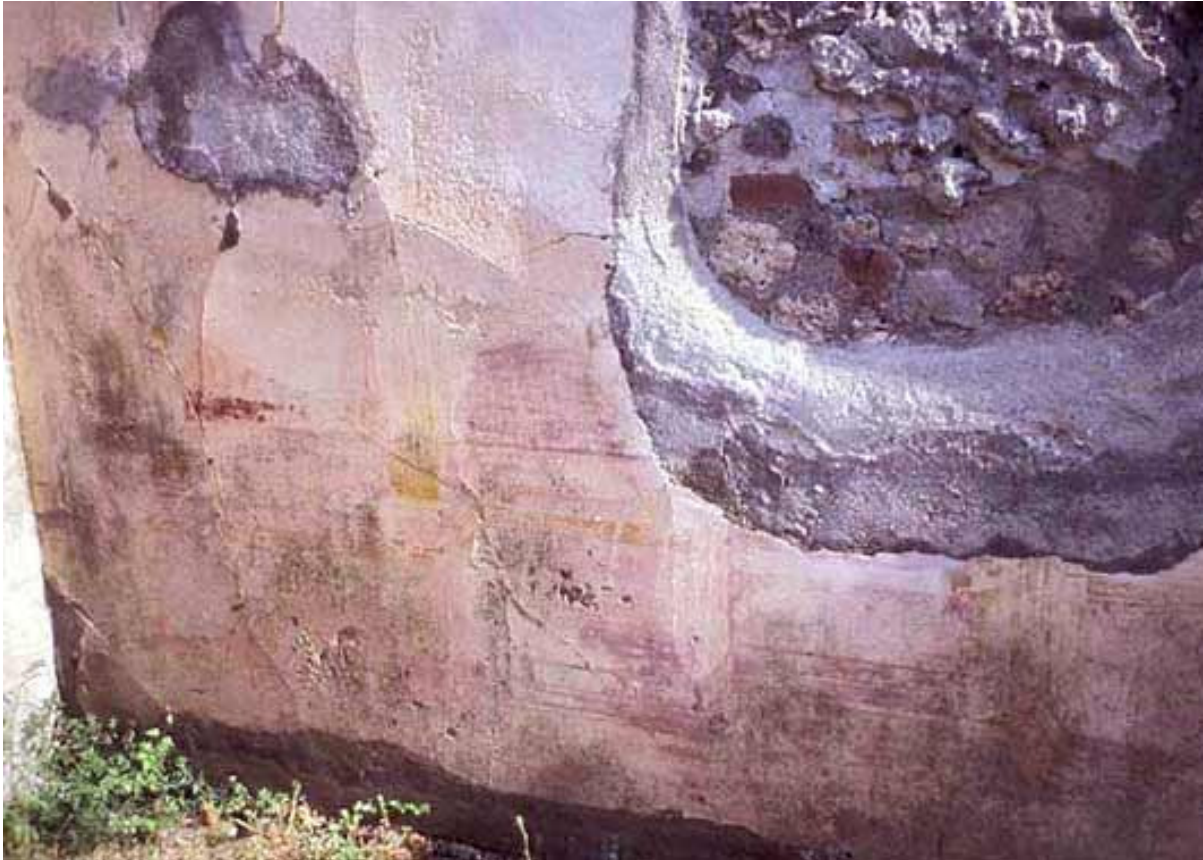
Abb. 117 - Raum 4,3. Südostecke mit Resten der Dekoration II. Stils auf der Südwand. Deutlich erkennbar der mehrfach zurückspringende Sockel und die kanellierten gelben Säulen darauf.

- 116 Raum 4,3. Nordwand. Kupferstich der „Pitture d'Ercolano“ V Taf. 83. - Beyen I (1938) Abb. 26.
- 117 Raum 4,3. Südostecke mit Resten der der Dekoration II. Stils auf der Südwand. - Photo Verf.

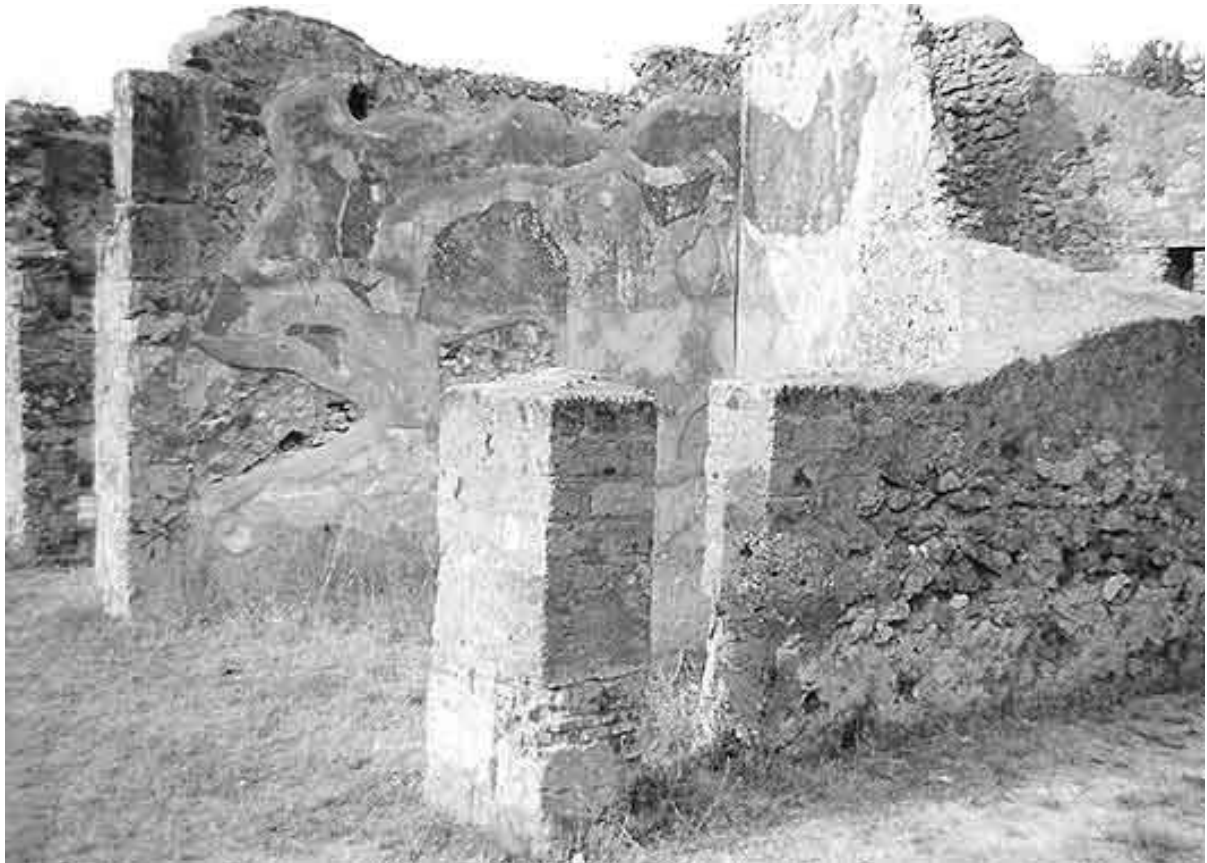
Abb. 120 - Raum 4,4 mit schmaler Tür zum Saal 4,5 in der Südwestecke.

- 118 Raum 4,4. Nordwand. - Photo Verf.
- 119 Francesco Morelli, Nord- oder Ostwand von Raum 4,4 (ADS 1135 - hier Kat. Nr. D 20). - Photo P. Welzel.
- 120 Raum 4,4. Südwestecke mit schmaler Tür nach Saal 4,5 in der Südwand. - Photo Verf.

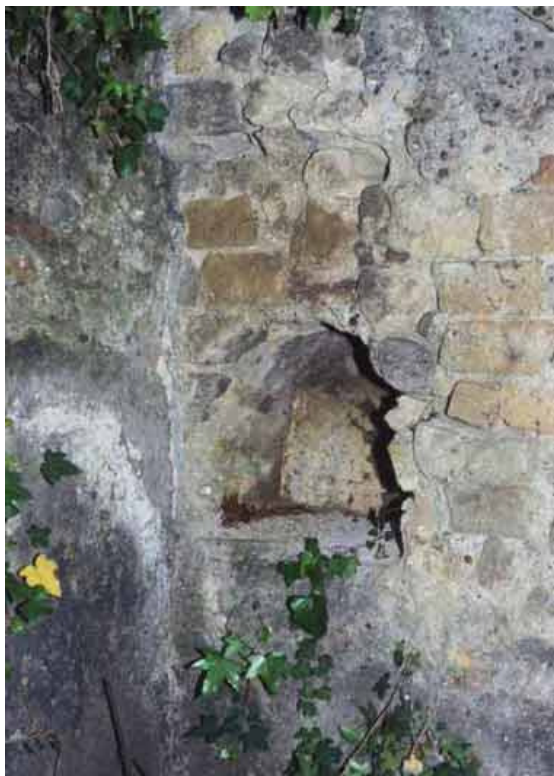
Abb. 121 - Raum 4,7. Südostecke mit Nische für eine Lampe in der Südwand.

- 121 Raum 4,7. Südostecke mit Nische in der Südwand. - Photo Verf.
- 122 Treppenhaus 4,6. Blick von Norden auf die Südwand mit Oberlichtfenster und die Tür zu den Räumen des Gartengeschosses am Fuß der Treppe. - Photo Verf.

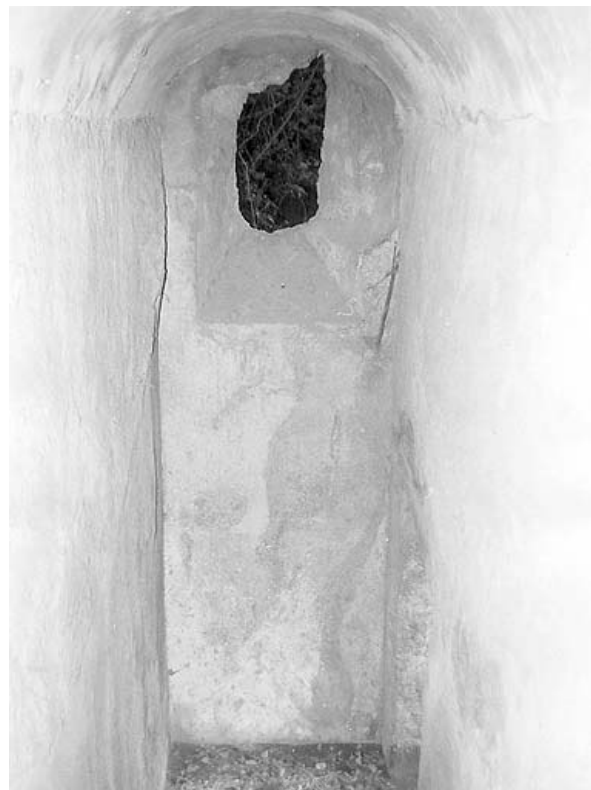
Abb. 122 - Treppenhaus 4,6. Blick von Norden auf die Südwand mit Oberlichtfenster und die Tür zu den Räumen des Gartengeschosses am Fuß der Treppe.

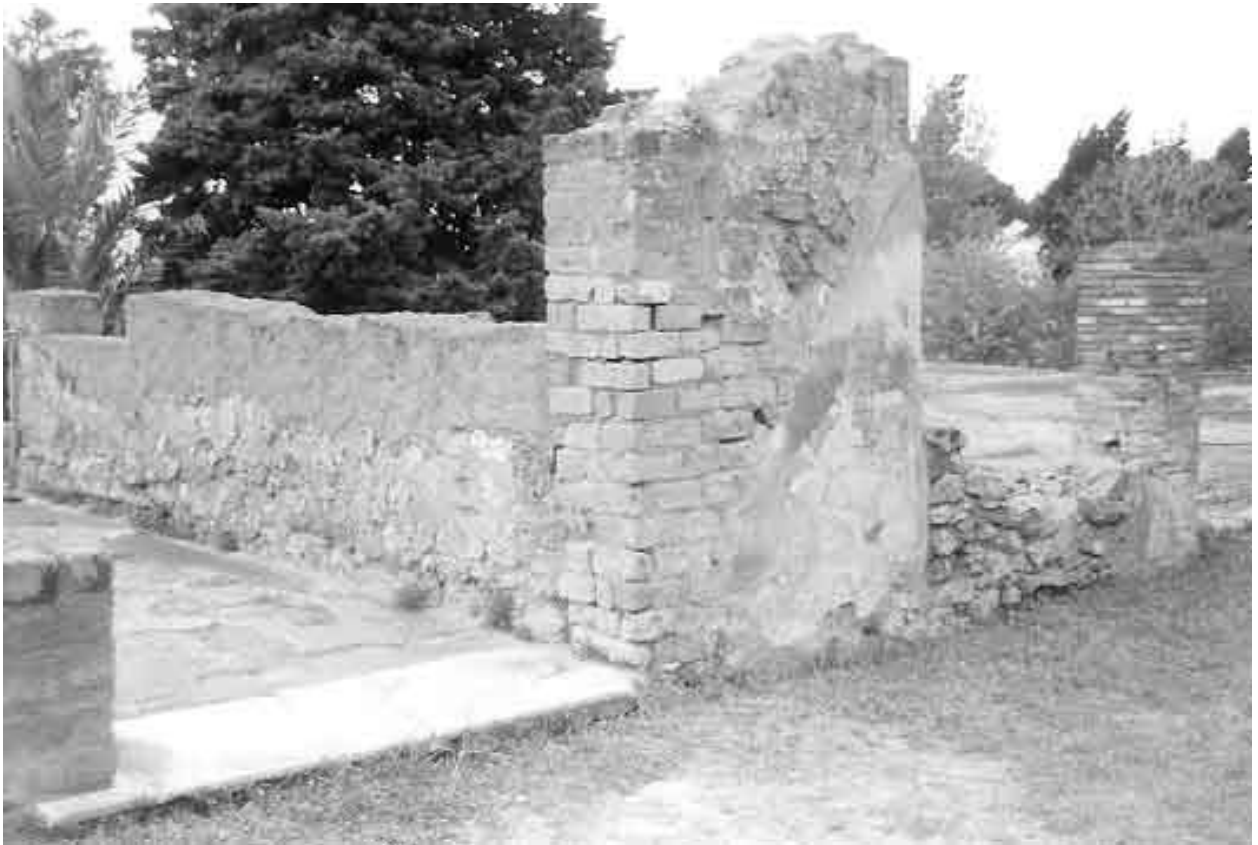
Abb. 123 - Saal 4,9. Nordostecke mit Zugangstür. Rechts daneben eine vermauerte Säulen der ursprünglichen Bauphase von Loggia 4 mit nachträglich angesetztem grobem Mauerwerk einer Fensterbrüstung.

- 123 Saal 4,9. Blick aus Loggia 4 auf die Eingangstür in der Nordostecke des Raums mit marmorner Türschwelle. - Photo Verf.

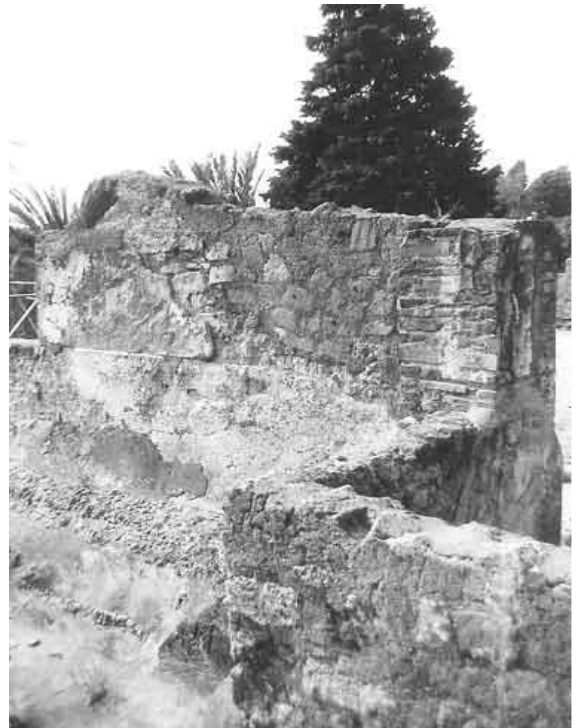
Abb. 125 - Südostecke des Saales 4,9. Links das Fenster in der Südwand des Saals. Rechts eine moderne Schutzmauer an der Abbruchkante der Loggia 4 über Raum 5,5.

- 125 Saal 4,9. Südostecke des Raumes von Süden gesehen. - Photo Verf.
- 126 Portikus 5e mit Ansicht der Südwestecke des Saales 4,9 von Westen. - Photo Verf.

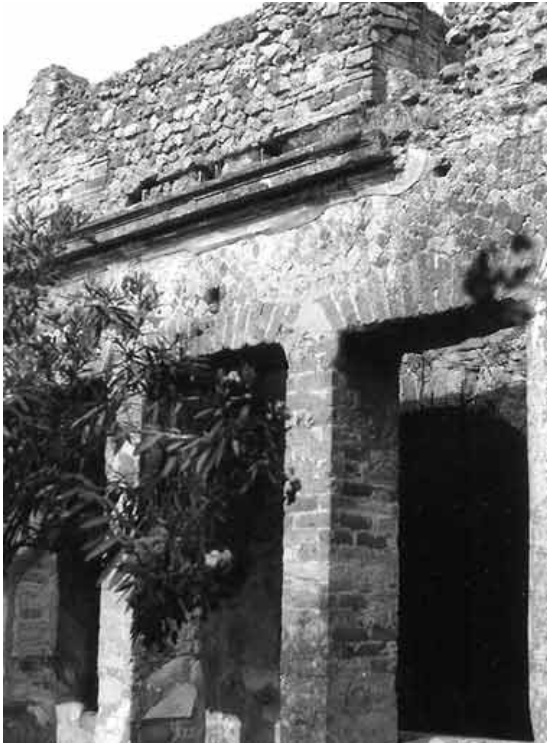
Abb. 126 - Portikus 5e mit Ansicht der Südwestecke von Saal 4,9. Über dem erhaltenen Gesims der Portikus die Balkenlöcher des Holzbodens (Balkons?) im westlichen Teil von Saal 4,9.

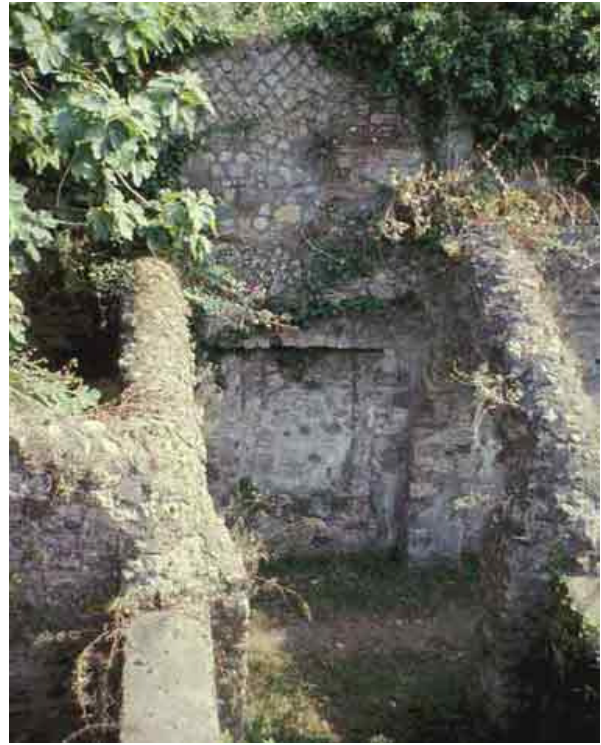
Abb. 127 - Raum 4,1bis. Reste der Südwand des heute zerstörten Pendants zu Raum 4,1. Darunter Korridor 5a mit einem großen, modern vermauertem Fenster gegenüber von Raum 5,1.

- 127 Raum 4,1bis. Reste der Südwand des heute zerstörten Pendants zu Raum 4,1. Darunter Korridor 5a mit einem großen, modern vermauerten Fenster gegenüber von Raum 5,1. - Photo Verf.

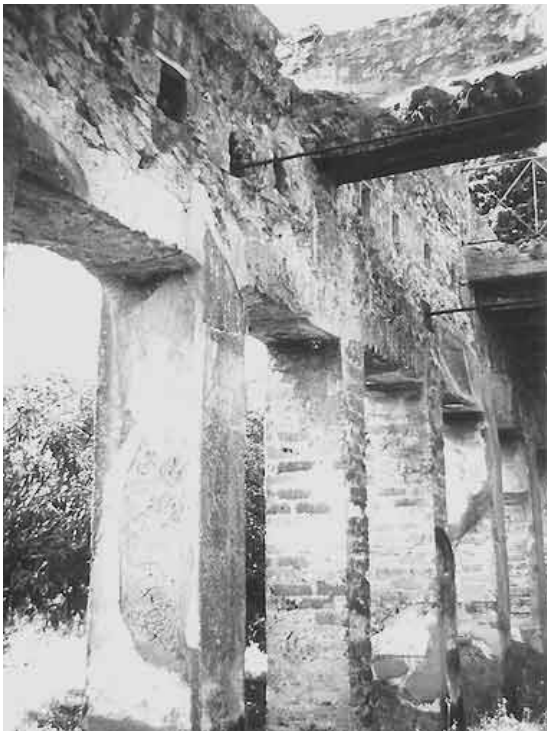
Abb. 128 - Portikus 5e mit darüber liegender Südwestecke von Saal 4,9. Links moderne Balkenlöcher, daneben die höher liegende Balkenlöcher des antiken Fußbodens des westlichen Teils von 4,9.

- 128 Ansicht der Südwestecke von Saal 4,9 von der darunter liegenden Portikus 5e aus. Deutlich sichtbar die antiken Balkenlöcher des Holzbodens im Westteil von 4,9 - Photo Verf.

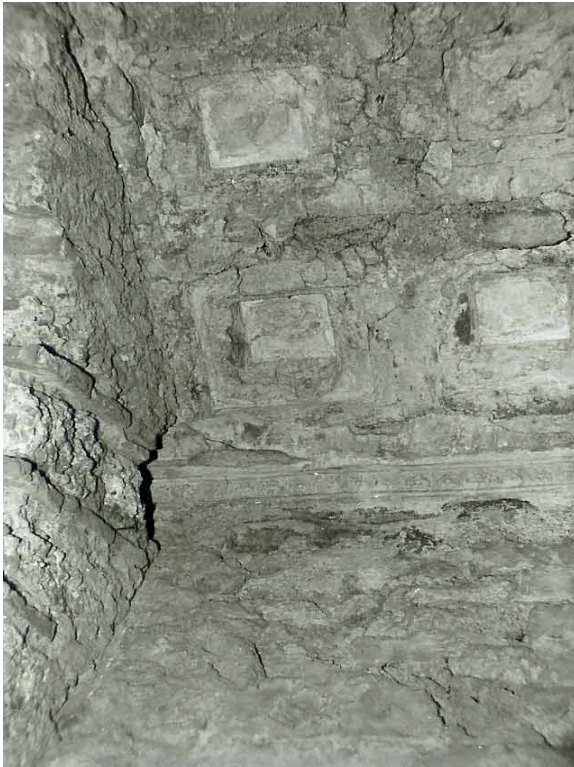
Abb. 136 - Gegossene Kassettendecke im östlichen Teil von Portikus 5b. Das Gesims der Flachdecke läuft unter dem angesetzten Stützbogen durch.

- 136 Portikus 5b. Rest der gegossenen Kassettendecke im der Südostteil der Portikus. - Photo Verf.
- 137 Details der gegossenen Kassettendecke in Portikus 5b (Fig. III und V) und der Flachdecke im Ostende der Portikus 5d (Fig. VII und IX) nach François Mazois. Fig. VI zeigt das Stuckgesims über dem Architrav der Pilaster im Inneren der Portikus 5e, Fig. VIII die Stuckverzierung der Pilasterkapitelle. - Mazois II Taf. 50, Det.

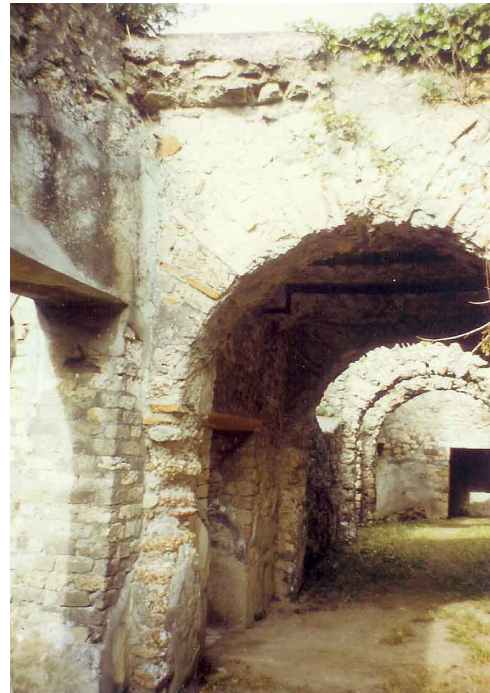
Abb. 139 - Portikus 5b von Weste mit antiken Stützbögen unter der gegossenen Flachdecke. Der vordere Bogen trägt Reste von bemaltem antiken Wandputz.

- 138 Portikus 5b. Westende mit Tür nach Raum 5,2 und zwei antik vermauerten ehemaligen Fenstern zum Garten im Süden der Villa. - Photo Verf.
- 139 Portikus 5b mit antiken Stützbögen unter der gegossenen Flachdecke. Der vordere Bogen trägt im unteren Teil einen antiken Putz mit roten Farbresten. - Photo Verf.

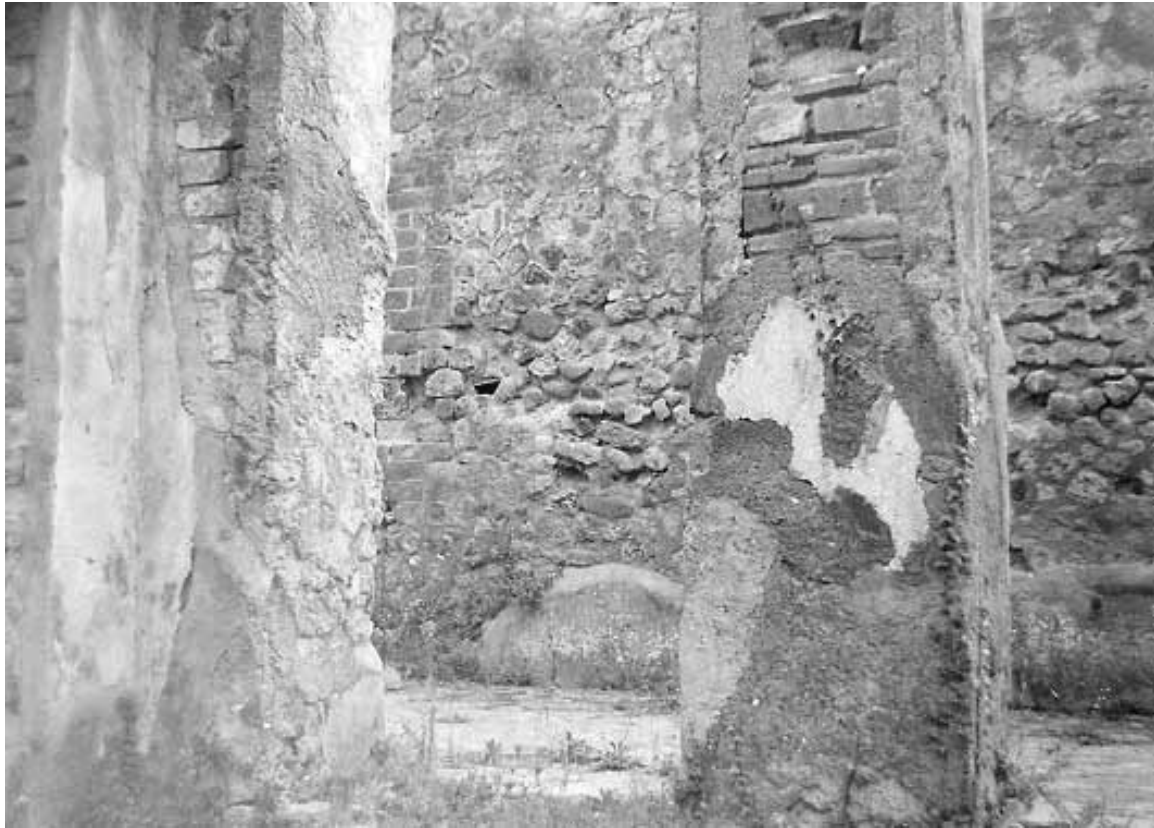
Abb. 143 - Portikus 5c. Südlicher Eckpilaster (li.) mit seitlicher Verstärkung, die im unteren Bereich antiken Putz trägt.

- 142 Portikus 5b. Pilasterkapitell. - Photo Verf.
- 143 Portikus 5c. Südlicher Eckpilaster mit Seitenverstärkung, die im unteren Bereich noch antiken Putz trägt. - Photo Verf.

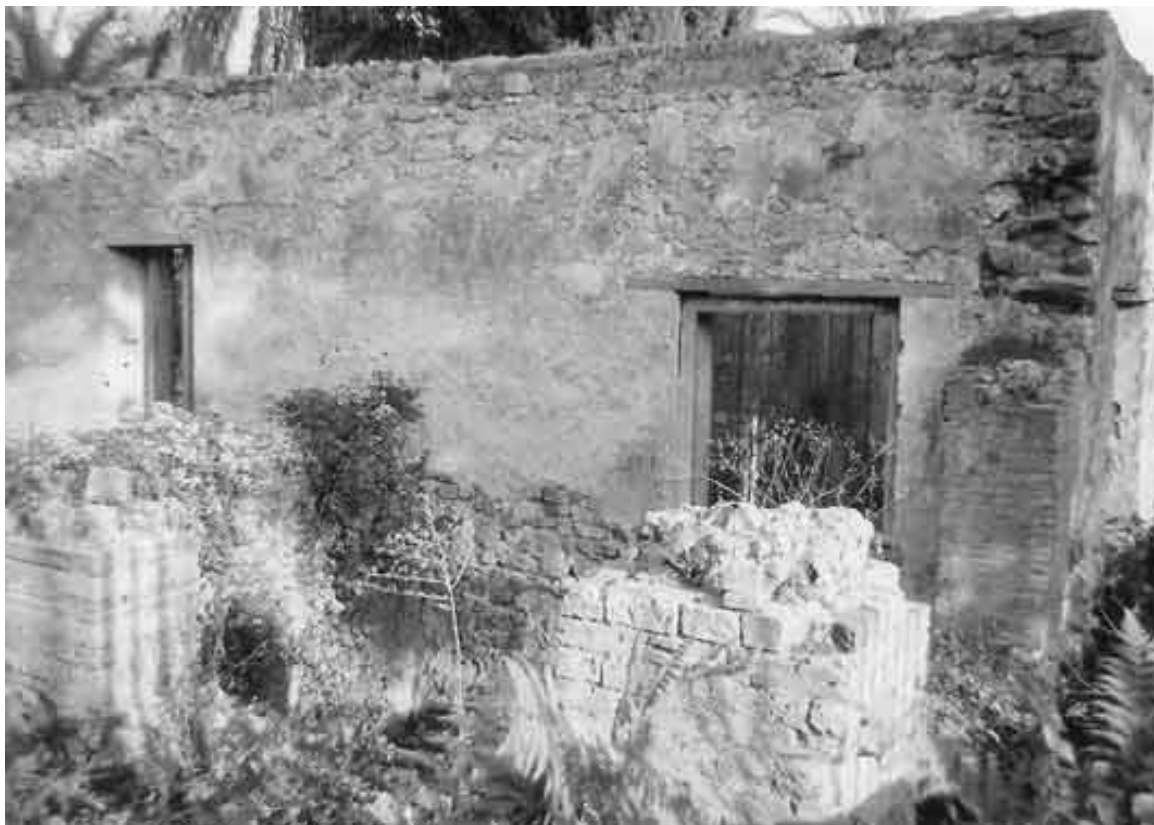
Abb. 144 - Westecke von Portikus 5d mit Zugang zum quadratischen Aufenthaltsraum 5,2bis mit seinen großen Aussichtsfenstern in der Nord- und Westwand. Der unverputzte Mauerstreifen links neben der Tür zeigt die Höhe der Erhaltung der Portikus bei der Freilegung.

- 144 Westliches Ende der Portikus 5d und Reste der Nordwand von Raum 5,2bis. Das unverputzte Mauerwerk neben der Tür zum Raum 5,2bis zeigt die Erhaltungshöhe der Portikus zum Zeitpunkt der Freilegung der Villa. Der verputzte Wandteil darüber ist ebenso modern, wie das Fenster östlich von Raum 5,2bis. - Photo Verf.

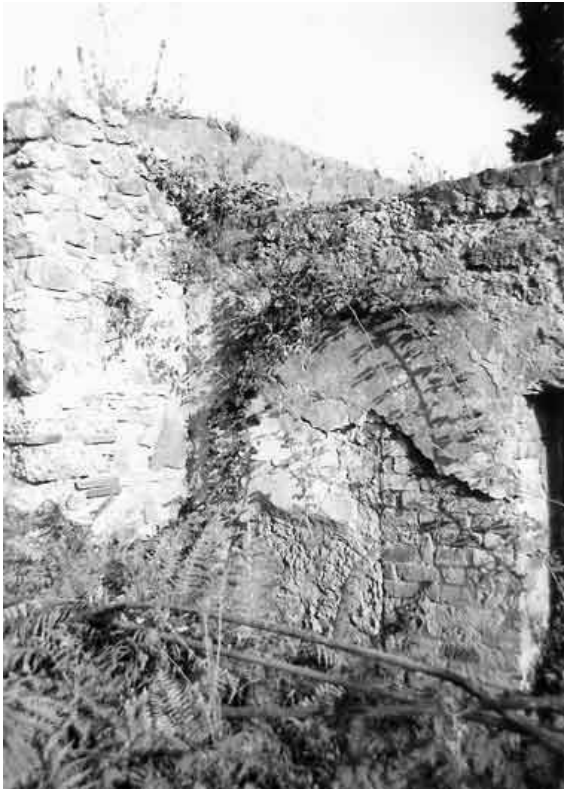
Abb. 145 - Portikus 5d. Antik vermaueretes Fenster in Höhe der Portikus 5e und modern geöffnetes Fenster rechts daneben.

- 145 Portikus 5d von Norden. Antik vermauertes Fenster im ersten Interkolumnium und modern geöffnetes Fenster rechts daneben. - Photo Verf.
- 146 Portikus 5d. Ostende der Pfeilerstellung mit Anschluss an die Portikus 5e. Rest des umlaufenden Gesimses der erhöhten Portiken 5b-5d. Darunter ein Schlitzfenster zum Keller 6 mit nachträglich eingesetzten Ziegeln zur Verkleinerung des Lichtschachtes. - Photo Verf.

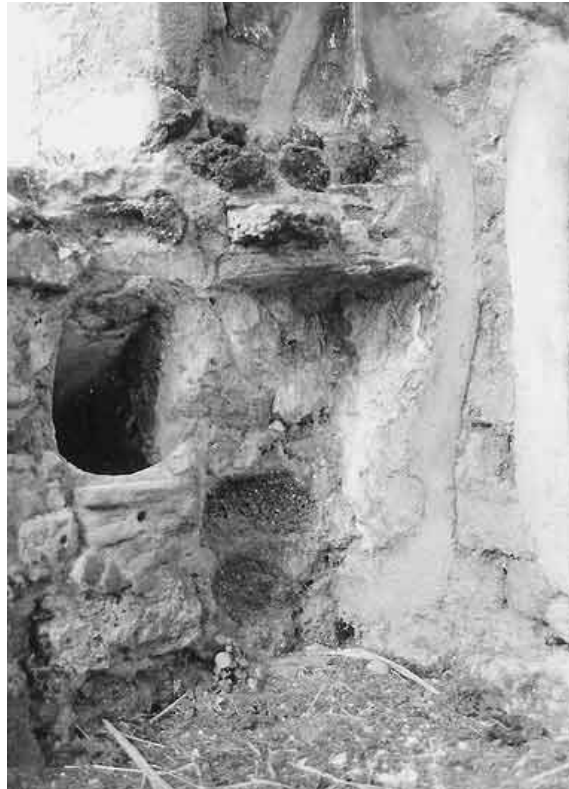
Abb. 146 - Portikus 5d. Rest des ursprünglich um die Portiken 5b-5d laufenden Gesimses am östlichen Eckpilaster und antik mit Ziegeln verengtes Schlitzfenster zum Keller 6.

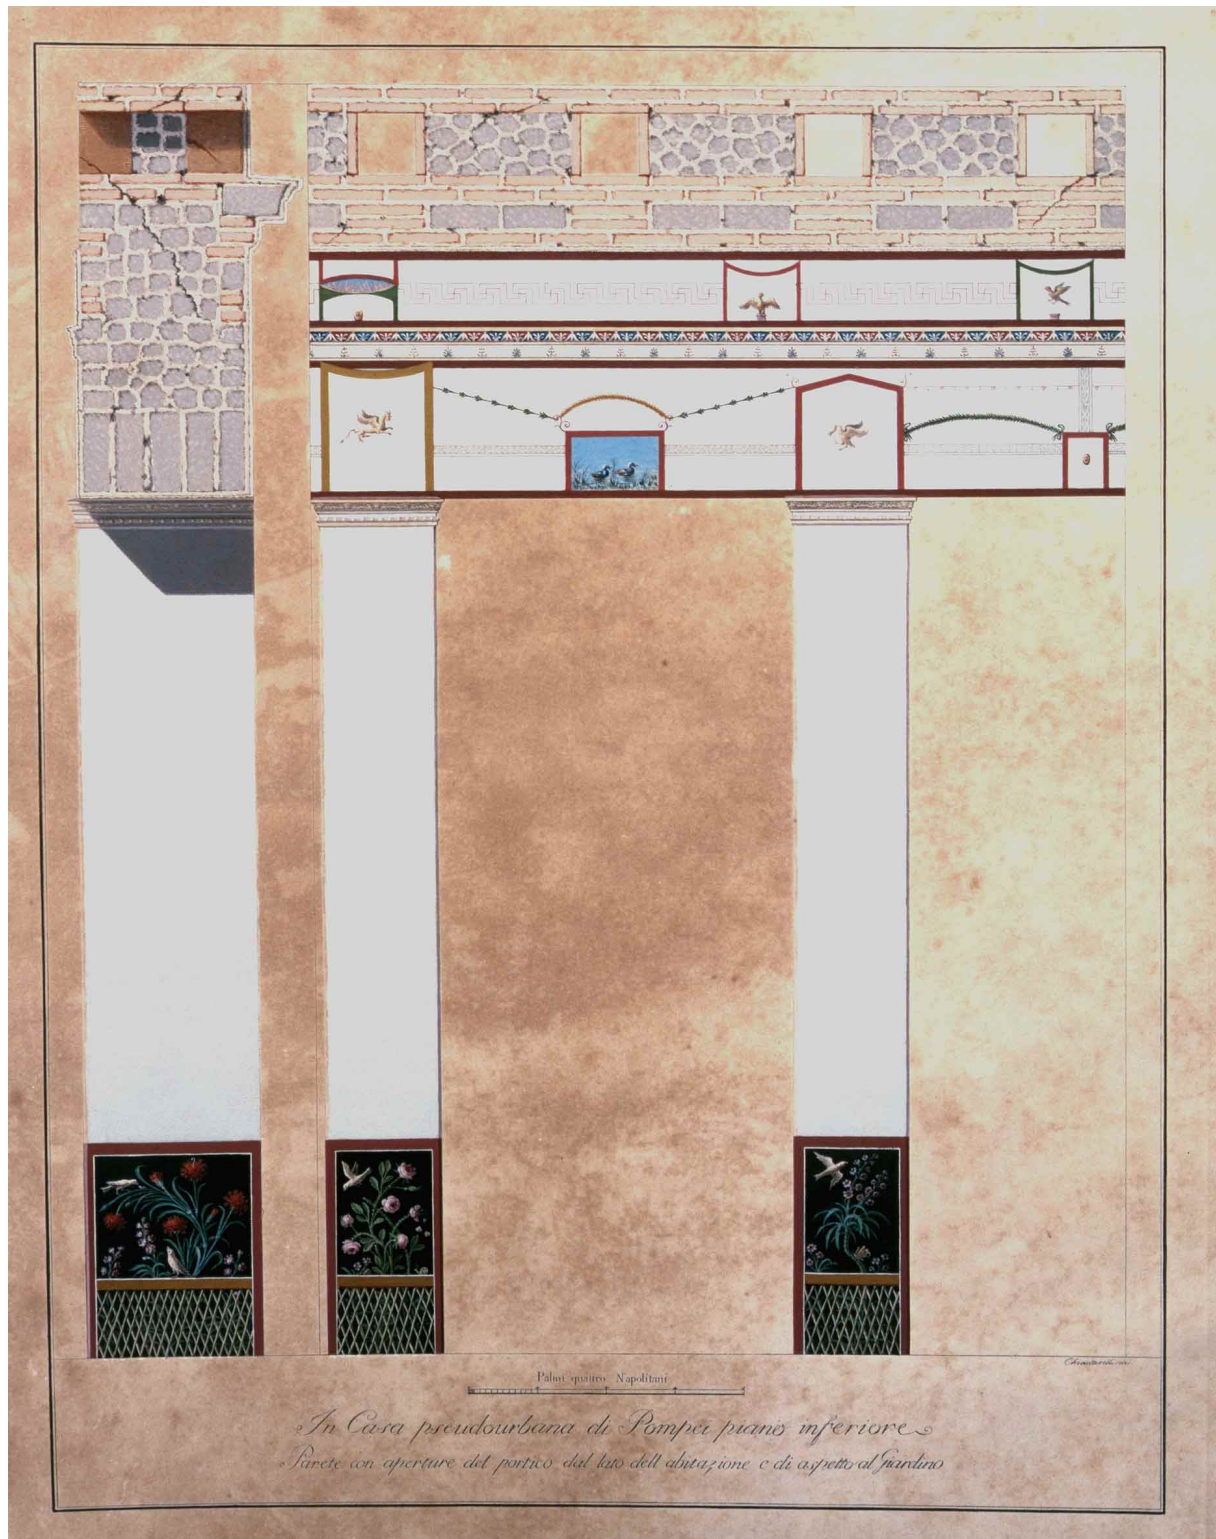
Abb. 151 - Portikus 5e. Dekoration der Pfeiler und der Innenseite des Epistyls im Mittelteil der Halle nach G. Chiantarelli. Die doppelten Balkenlöcher über den Pilastern gehören zur höher liegenden Holzdecke im Mittelteil der Portikus und einem Balkon vor dem Festsaal 4,9 im Stockwerk darüber.

- 151 Giuseppe Chiantarelli, Innendekoration der Pilaster und des Epistyls von Portikus 5e. Kolorierter Abdruck des Kupferstichs der „Gli Ornati“ (ADS 1172 - hier Kat. Nr. D 8). - Photo P. Welzel.

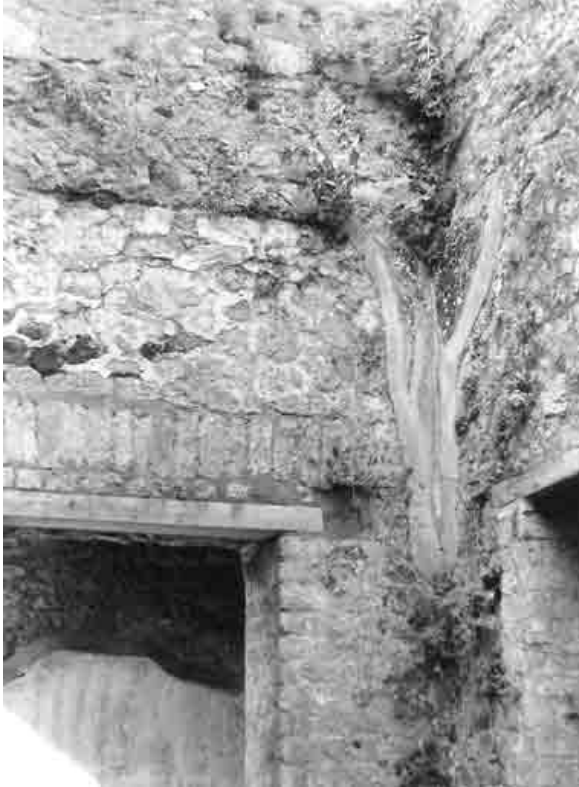
Abb. 152 - Portikus 5e. Abbruckkante der gegossenen Flachdecke in den Seitenflügeln der Halle. Links der Zugang zur Portikus 5d, rechts die Tür zum Korridor 5,12.

- 152 Portikus 5e. Nordostecke mit antikem Putzrest und Abbruchspur der gegossenen Flachdecke. - Photo Verf.
- 153 Raum 5,2bis. Nordostecke mit Balkenlöchern eines massiven Holzbodens. - Photo Verf.

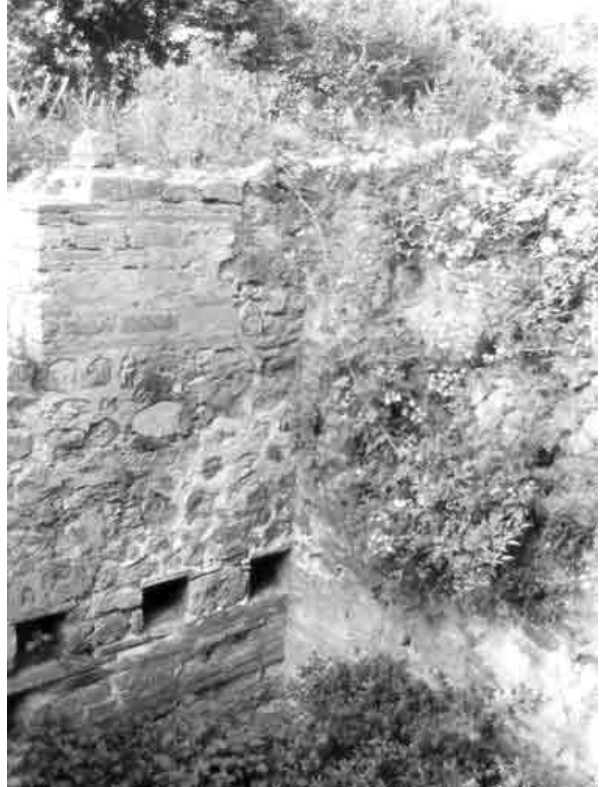
Abb. 153 - Nordostecke von Raum 5,2bis. Unter den quadratischen Balkenlöchern in der Nordwand der Ansatz einer Tür oder eines Fensters zum heute unzugänglichen Untergeschoß des Raumes.

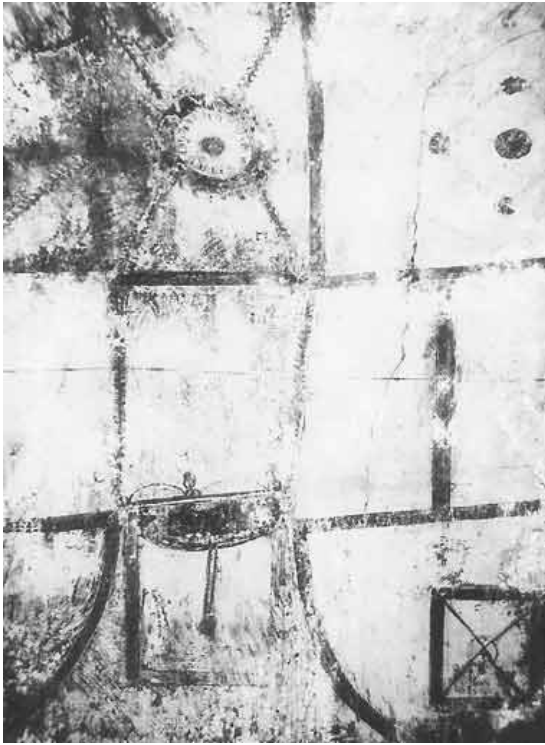
Abb. 173 - Raum 5,6. Gewölbemalerei vom Ansatz an der Nordwand bis zum Gewölbescheitel (oben).

- 173 Raum 5,6. Gewölbedekoration vom Nordansatz bis zum Gewölbescheitel. Deutlich erkennbar die vorgezeichneten Hilfslinien und die misslungene Ausführung der Malerei - Photo Verf.
